# 三维探地雷达技术在沉陷成因探测及处治效果评价中的应用

**摘要:** 介绍采用三维探地雷达探测沉陷脱空的技术特征、设备和工作原理, 详细描述某路段沥青道路存在沉陷脱空的基本情况以及利用三维探地雷达进行无损检测的过程。通过处治前的检测结果, 确定脱空程度、位置, 并计算沉陷的位置、面积和高程差。通过对比两个具有不同沉陷脱空形成原因的路段, 分析沉陷、脱空的形成原因, 提出针对性的处治措施。根据处治后的检测结果, 对注浆、加铺等病害处治措施的处治效果进行评价。研究表明, 三维探地雷达系统能够准确地探测沥青路面内部的沉陷脱空病害程度、位置和形成原因。基于探测结果, 提出具有针对性的处治措施, 并评价处治效果的可行性和有效性。

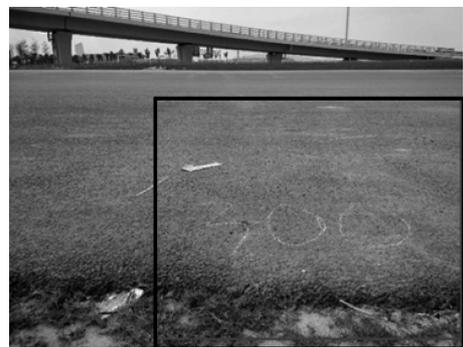
由 FK0+275 路段处治前雷达水平向剖面图像(深度 0.202 m)(图 8)可知;该区域距右边缘 12 m 范围内处存在面积约为 15 m<sup>2</sup> 的沉陷区域,沉陷高程差为 3~18 cm;沉陷区域存在横向贯穿的裂缝。由处治前雷达纵剖面图(图 9)可知;面层底部存在沉陷,最大高差为 4 cm 并且面层底部和基层底部均

图 7 FK0+275 路段路表沉陷区域现场

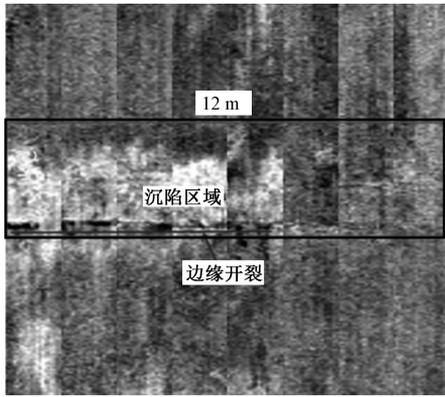
图 8 FK0+275 路段处治前沉陷区域雷达水平向剖面图(深度 0.202 m)

综上所述,初步推断该处沉陷脱空病害的成因是道路施工时该路段路基尚未完全稳定,加铺路面后,路基发生固结沉降,道路内部出现了脱空现象,随着车辆荷载的作用,路面出现下沉。为此,建议对该路段路基及路面进行局部注浆治理,填充路面内部空洞,加强路基的稳定性,防止路基进一步固结沉降,从而避免路面整体的破坏。

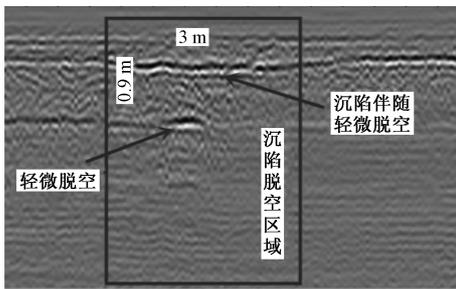
图 9 FK0+275 路段处治前沉陷区域雷达纵向剖面图

存在轻微脱空;基层以下部分无较强雷达反射信号,表明该段路基整体较均匀,不存在空洞且无积水。

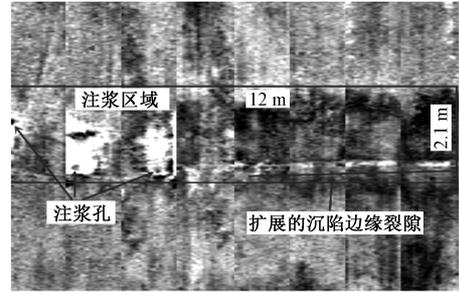
注浆处治后 FK0+275 区域雷达水平向剖面图表明面层底部的沉陷边缘的裂缝进一步发展扩展到右边缘。

图 10 FK0+275 路段处治后注浆区域雷达水平向剖面图(深度 0.202 m)

在 FK0+275 沉陷区域范围内,在长、宽上均以 0.5 m 为间隔,注浆深度为 1.5 m,布设注浆孔,进行注浆施工后,对处治后的 FK0+275 路段进行全断面覆盖的三维探地雷达检测。检测结果如图 10~图 12 示。

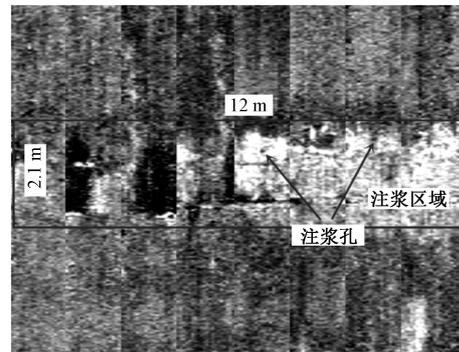
图 11 FK0+275 路段处治后注浆区域雷达水平向剖面图(深度 0.196 m)

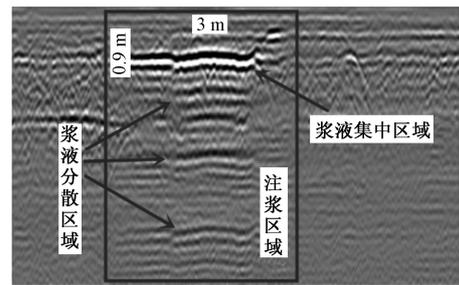
由雷达纵向剖面图可以看出,FK0+275 区域沥青层底面反射信号强烈,电磁波难以穿透,信号层厚度约为 3 cm,表明该处层间空隙已被浆液填满,形成厚度约为 3 cm 的浆液填充层;基层及土基

图 12 FK0+275 路段处治后注浆区域雷达纵向剖面图

反射信号表明浆液在此区域分散分布,与原道路材料混合形成新的浆土混合物,增强原道路稳定性和承受荷载的能力,支撑顶部浆液填充层形成平整支撑面,防止面层继续下沉。

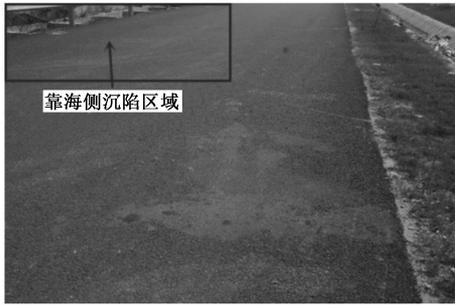
图 13 FK0+297 路段路表沉陷现场

根据雷达图像分析结果和现场情况,初步推测沉陷原因为该邻海路段路基靠海侧封水措施不完善,导致海水逐步渗透进入路基内部,路堤填土含水量过高,施工完结后固结度较低,产生较大工后沉降。建议重新检修路堤封水设施,解决海水渗透问题;再加强路基排水,以及采取堆载预压法等加速路基固结沉降措施,待路基固结充分,经沉降观测,路基沉降稳定后,对原路面病害进行处治。由于工后沉降稳定后,路面下沉区域沉降高程及面积均过大,需在原路面上重新加铺沥青层调整平整度。

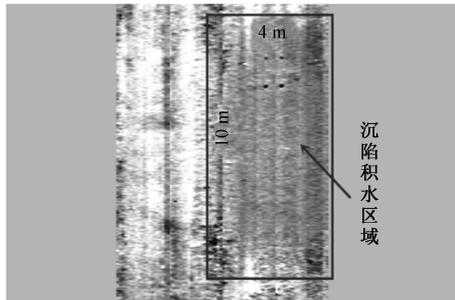
FK0+297 路段处治前雷达纵向剖面图(图 14)表明,面层下方区域雷达反射信号杂乱,呈现明显的色散效应特征,判定为路基内部含水量过高所致。雷达水平向剖面图像(图 13)表明:FK0+297 路段积水区域面积约为 36 m<sup>2</sup>;区域边缘未发现开

图 14 FK0+297 路段处治前沉陷区域  
雷达水平向剖面图(0.212 m)

裂,路面内部损伤较少。

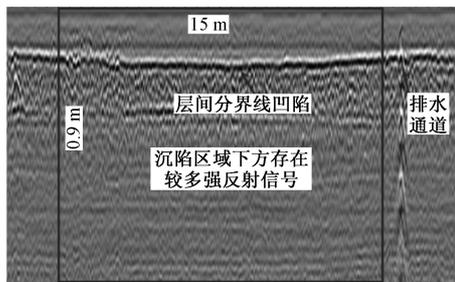
图 15 FK0+297 路段处治前沉陷区域雷达纵向剖面图

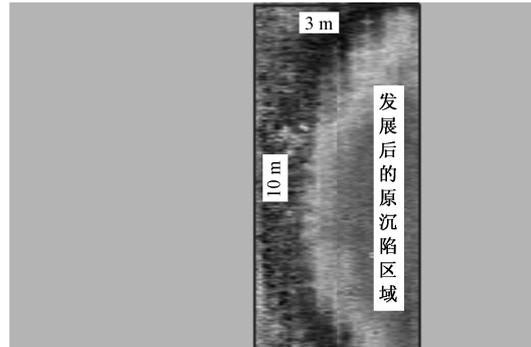
根据雷达水平剖面图(图 16、图 18、图 19)显示,经过路基固结沉降后,原沉陷区域面积、程度和长度进一步扩大,同时在原沉陷区域附近出现多处新的沉陷区域。经统计,固结沉降后,沉陷区域路段总长度为 110 m,总面积为 276 m<sup>2</sup>,沉陷区域主要分布在靠海侧。而雷达纵向剖面图(图 17)则表明,沉降区域最高点和最低点之间的高程差达到 7 cm,路基和路面内部状况整体良好,没有出现脱空或裂缝等病害。此外,沉陷区域下方的强反射信号较少,表明含水率已大幅度下降。

图 16 FK0+297 路段处治后原沉陷区域  
雷达水平向剖面图(0.212 m)

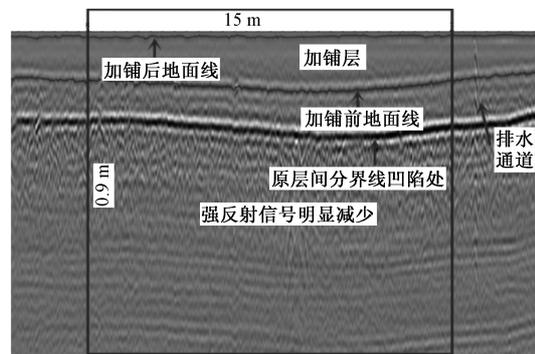
为评价沉陷区域加铺层厚度分布情况,在处治后加铺段雷达纵向剖面图上绘出原路面地面线和加铺层地面线(图 17),根据加铺前后地面线高程差,绘出加铺层厚度分布图,如图 20 所示,并将加铺层厚度分布关键指标统计于表 4。

图 17 FK0+297 路段处治后原沉陷区域雷达纵向剖面图
