# 震损型公路边坡降雨灾变机制与防治技术

——以新建省道 S220 K39+280~K39+390 段边坡为例

白慧林, 范安军, 蒋国为

(四川公路工程咨询监理有限公司, 成都 610041)

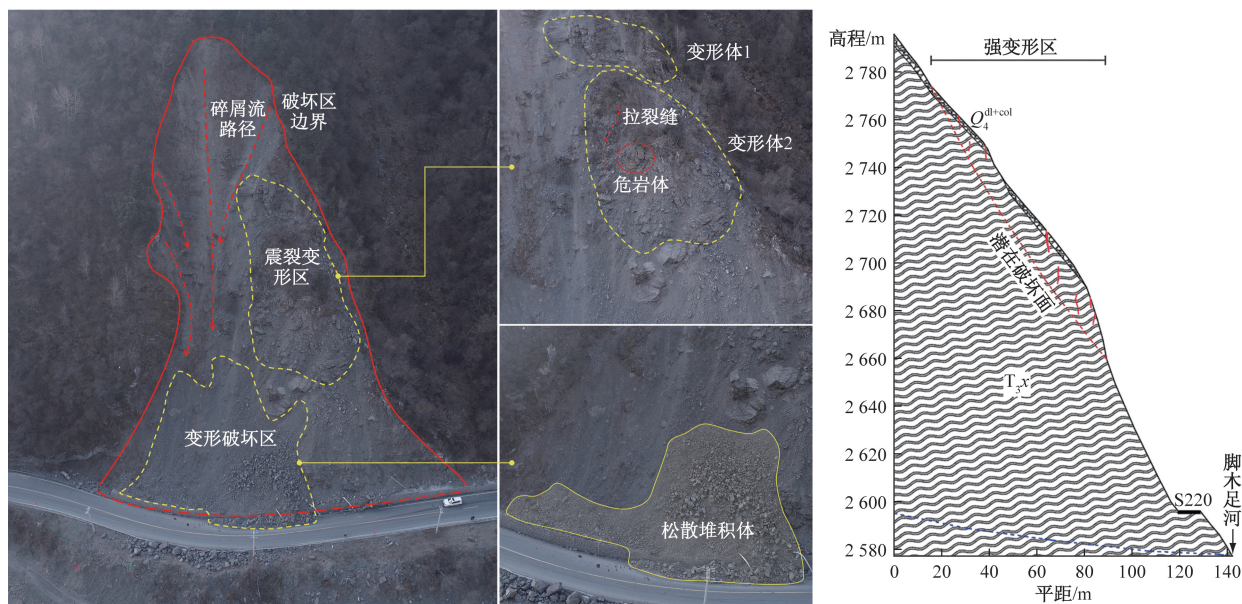
地震发生后,原开挖边坡坡肩发生小规模崩塌,导致边坡高度由最初设计的13 m增大至38 m,而后由于地震造成岩土体结构损伤,边坡出现持续垮塌或碎屑流,边坡高度扩大至176 m,坡面出现明显的碎屑流沟槽。地震引起失稳破坏及碎屑流堆积于边坡坡脚,堆积高度可达25 m,坡脚最大厚度约5 m,呈现倒石锥特征。边坡中部左侧区仍发育一处规模较大的震裂损伤变形区,其高约112 m,宽约24 m,推测厚度约18 m,呈现阶梯状,可划分为两级变形体。变形区表部岩土体结构破碎凌乱,发育1条纵向裂缝,长约9 m,密集的节理裂隙已切割岩体呈碎裂状,难以辨识原岩结构特征,并可见明显的岩体孔洞,整体震裂损伤破碎程度严重,随时存在整体性失稳破坏的可能。此外,整个边坡坡表破碎的岩体掉块现象较为突出,导致路面乱石分布。边坡震裂损伤变形特征如图1所示。

图1 震损边坡变形破坏特征

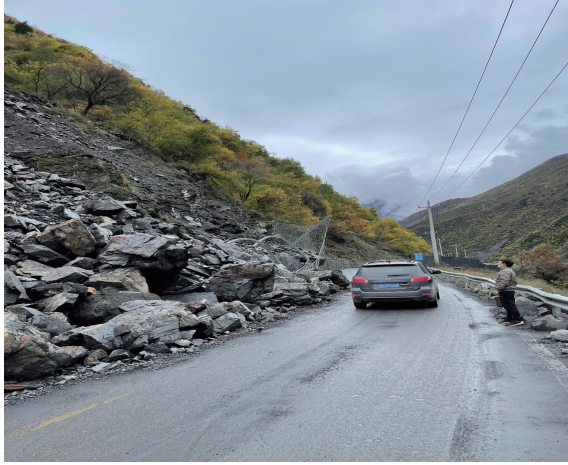
在施工图设计阶段,对该路段地质调查时岩体节理裂隙虽然较为发育,但整体稳定性较好,因而原路高7~8 m的边坡未出现危岩掉块等现象。边坡开挖后,所揭露的岩体与地勘结论较为一致,故针对该边坡采用了浆砌挡土墙+被动网进行防护,挡土墙高5 m,埋深1.5 m,被动网可拦截局部落石。然而,由于马尔康地震影响,边坡岩体进一步震裂损伤变形,近坡脚段直接发生失稳破坏,造成浆砌挡土墙被堆积掩埋,被动网受落石冲击完全损

毁,如图2、图3所示。地震后该边坡高度增大至176 m,坡体变形区及局部危岩落石的影响较为严重,仍采用原方案进行恢复防治已不再有效,亟须进行针对性工程处治。

图2 浆砌挡土墙+被动网损毁情况

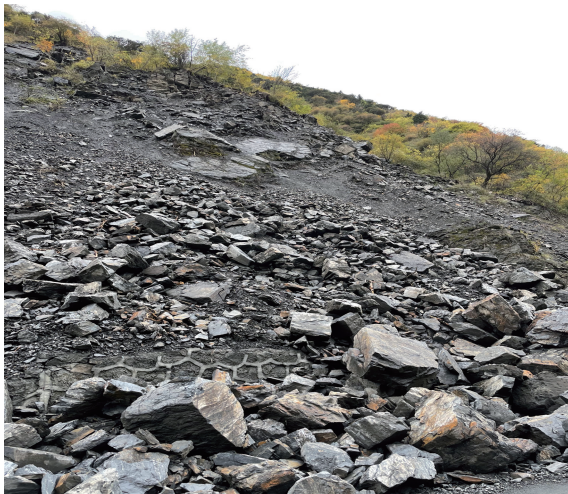
图3 浆砌挡土墙被掩埋堆积

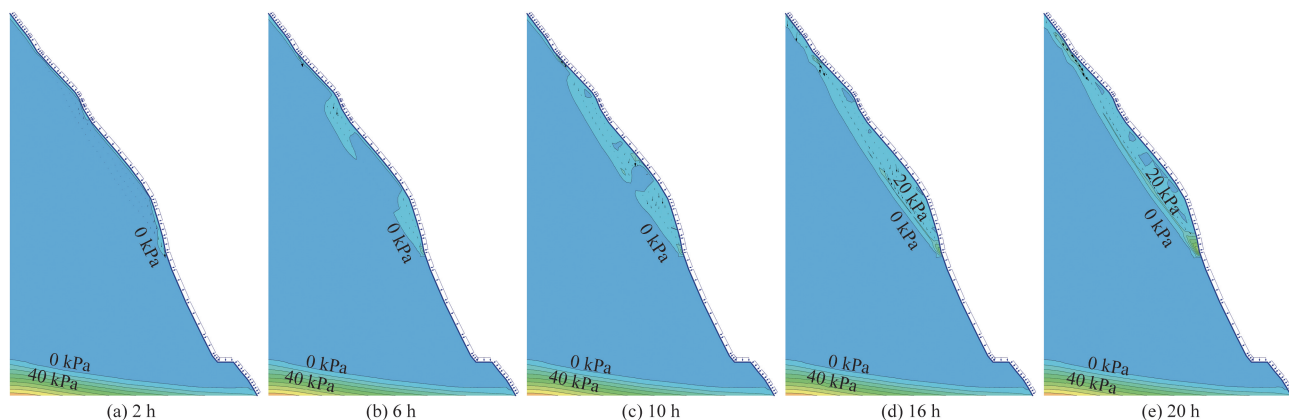
从渗流场变化特征来看,降雨初期雨水几乎全部下渗,并以竖向渗流为主。由于土体处于非饱和状态,渗吸能力强,而岩体节理裂隙中无裂隙水,具备较佳的储水空间,因而边坡变形体类似“海绵”大量吸纳下渗雨水。随着降雨过程的持续,下渗量不断增加,导致坡体内孔隙水、节理裂隙水含量提高,局部相对封闭的破碎区以及覆盖层内逐渐形成饱和区。从图5中6 h节点渗流场特征来看,边坡变形区台坎处以及前缘边界最早形成饱和区,台坎处因震裂损伤变形而裂缝发育,致使雨水最易下渗,而变形区前缘为陡倾临空面,其中上部坡体内孔隙水、节理裂隙水在自重作用下渗流运移至此,从而形成饱和区,而在实际降雨过程中该位置必然会在地下水排泄现象。至降雨10 h时,边坡变形区已形成较大范围的饱和区,但整个变形体内部孔隙水、节理裂隙水未完全相连,并且此时孔隙水、节理裂隙水的渗流运移不再以竖向运动为主,已逐渐转为整体顺坡向的渗流运动。降雨16 h时,整体边坡

图 5 不同降雨时间节点边坡渗流场特征

变形区已基本达到饱和状态,并且孔隙水压力已增大,高值孔隙水压力沿边坡变形区潜在破坏面呈带状展布,反映出该层位上下岩土体渗透性具有明显差异,进而形成压力水头。

当降雨结束时(20 h),边坡变形区内高值孔隙水压力带已完全贯通,并且可以明显看出孔隙水、节理裂隙水的渗流沿该面向下运动,变形区前缘也因此而形成地下水汇集,孔隙水压力值更大。此情况下边坡变形区更易沿高值孔隙水压力带发生整体性失稳破坏。

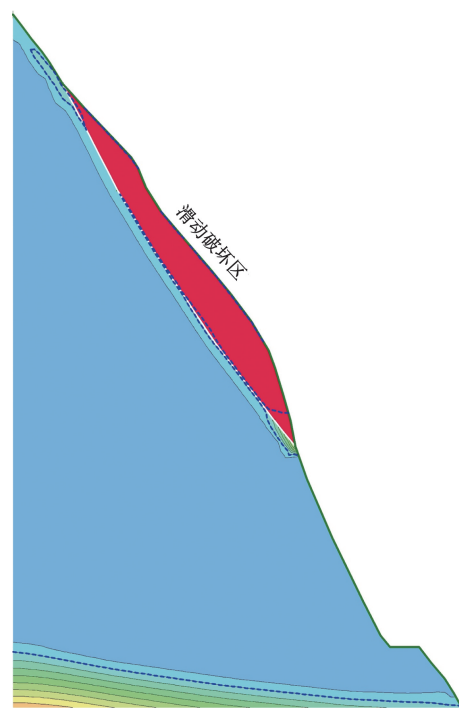
在过程降雨基础上对该边坡进行稳定性耦合分析,通过自动搜索滑面确定潜在破坏区厚度,降雨 20 h 时边坡潜在滑动破坏区如图 6 所示。该边坡变形区潜在滑动面为高值孔隙水压力带,剪出口位于变形区前缘,该位置也是孔隙水、节理裂隙水渗流汇集、排泄之处。降雨作用下坡体潜在滑坡区范围与终态渗流场几乎一致,可见该边坡震裂损伤变形区在降雨影响下存在较大的灾变风险。

图 6 降雨 20 h 时边坡潜在滑动破坏区

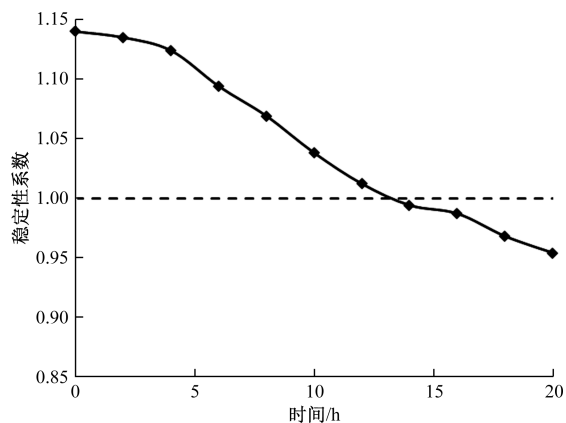
图 7 展示了降雨过程中边坡变形区稳定性系数发展趋势。随着降雨持续,边坡变形区稳定性逐渐降低,只是降雨初期降低速率相对较缓,4 h 后降速增加,并且之后的降低速率较为一致。在降雨 13 h 左右,稳定性系数降低至 1.0,即在该时间节点后边坡变形区将发生整体性失稳破坏。由于该软件难以反映出大变形特征,因而失稳后的稳定性系数呈现相同规律降低,而实际上一旦发生整体失稳后,后续的安全性系数会呈现出陡降特征。

图 7 降雨过程中边坡变形区稳定性发展趋势

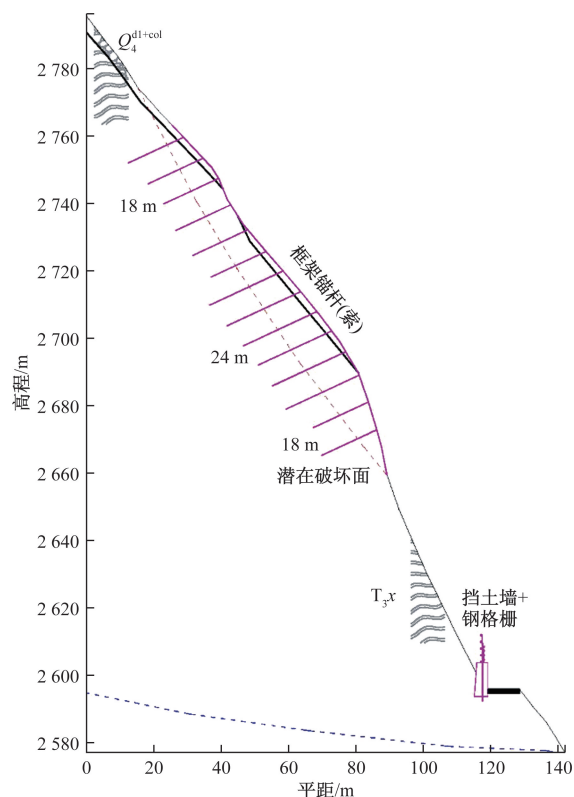
图 8 震损边坡工程处治方案

从马尔康地震后该边坡震裂损伤结果来看,该边坡存在的地质问题主要为两个方面,一是变形区在强降雨条件下存在整体失稳可能,对道路安全运行威胁最大,二是坡表存在多处松动的危岩体,呈现持续垮塌、掉块现象,已形成碎屑流侵蚀沟槽。针对这两方面地质问题,可分别采用相应的防治技术,并形成对该震损型边坡的综合处治方案。根据地勘、无人机测绘资料,边坡中上部变形体采用简易的爆破清危方式工程量极大,易造成严重的交通阻断,且爆破后的次生影响难以预见,因而建议采用对边坡变形体进行原位防护处治,采用  $3\text{ m} \times 4\text{ m}$  框架锚杆(索)进行防护,锚杆(索)倾角  $20^\circ$ ,其中锚杆长 18 m,布设于变形体前缘与中后部,锚索长 24 m,布设于变形体中部,均穿过潜在滑动面进入相对稳定岩体,如图 8 所示。

对于存在局部危岩掉块的坡段,由于其面积较大,对坡面直接采用工程防护虽能达到彻底处治的效果,但工程造价过高,因而建议采用混凝土挡土

墙+钢格栅进行坡脚防护,挡土墙不仅能保护坡脚,同时其与边坡间的空间形成落石槽,而钢格栅进一步避免落石进入道路,威胁过往车辆、行人。
