# 人类活动影响高速公路滑坡的发灾机理和致灾模式研究

——以余家海滑坡成因机理为例

**摘要:**高速公路桥梁横跨滑坡体导致公路安全运营问题突出,经济损失严重。以余家海互通立交 BK0+601 桥滑坡体为例,通过现场调研和钻孔调查,分析该类型滑坡的发灾机理和致灾模式,计算在不同工况下边坡稳定性,提出该类型滑坡的针对性治理方案。结果表明,导致该滑坡发灾的主要因素为不合理的堆载与边坡前缘开挖后支护不及时的人类活动,在降雨的耦合作用下导致滑坡发生。揭示该滑坡致灾机理,是由于前缘水库清淤导致临空面增加,在滑坡的牵引-拉裂作用导致承压体受损。降雨与库水位波动耦合加剧滑坡的灾变,使桥墩发生位移,威胁行车安全。致灾模式包括排水槽损坏、桥墩基础拉裂以及上部结构破坏和堵河次生灾害。通过稳定性计算与分析表明该滑坡为欠稳定,未来在降雨作用下会出现局部滑动。提出格宾挡墙与护坦的针对性治理措施,能防止库水波动影响,起到拦挡作用。

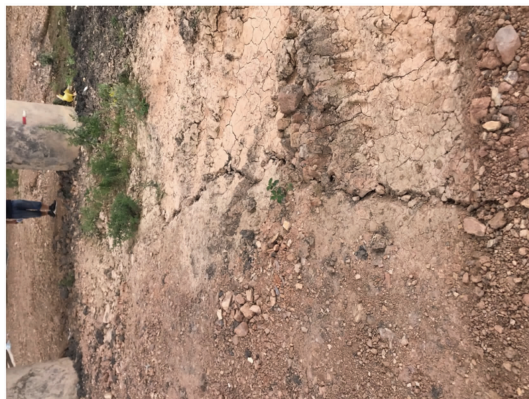
图4 余家海滑坡后缘拉张裂缝

1)地形地貌条件。该滑坡地形起伏变化小,最大高差9 m,地面坡度约 $6^\circ$ ,由于滑坡后缘大量出现拉张裂缝(图4),为降雨提供入渗通道,场地内局部为缓坡平台,成为地表水、地下水的有利汇集区<sup>[18]</sup>。

现场勘察可知,坡体发生变形后,处于欠稳定状态。受雨季期强降雨影响,坡体左后缘外有湿地,以及周边地表水汇入形成多处积水,后缘裂缝在持续缓慢发展,后缘裂缝勘察期间观测变形值为  $0.5\sim5$  cm,排水沟的剪切裂缝变形值为  $0.2\sim0.8$  cm,且坡体前缘紧临余家海水库,滑坡整体在缓慢蠕动变形。处于欠稳定状态。从滑坡的稳定性计算结果来看,滑坡 I 剖面在天然条件下处于不稳定,滑坡 II、III 剖面属于欠稳定。但暴雨情况下,I、II 和 III 剖面均属于不稳定状态。根据计算结果综合评价该滑坡为不稳定状态,虽坡体滑面未完全贯通,周界未完全形成,但滑面已基本形成,导致 B 匝道桥梁桥面变形、墩柱开裂,对余家海互通立交安全运营及 B 匝道桥梁结构安全有较大影响。

滑坡为小型滑坡,周界未完全形成,后缘裂缝未完全贯通,滑动面已基本形成,裂缝及沉降变形痕迹显著,为缓慢蠕动滑坡体。因此通过对滑坡体的变形特征和成因机制分析,地表填土加载和余家海水库清淤是引起滑坡形成和变形的主要原因,滑坡体防治方案建议如下:①地表截排水工程。地表

截排水措施主要有截水沟、排水沟和钢波纹管涵等,建议在滑坡后缘外设置环形截水沟,以免地表水渗入坡体内部;针对滑坡左后缘处泉水及后缘外场地汇水,在滑坡两侧设置排水沟;环形截水沟和排水沟应加大沟底纵坡以保证排水顺畅。②清方减载工程。因地表填土导致滑坡变形,建议在C匝道外侧适当位置到余家海水库边范围的现状填土全部清除,消除地表填土对B匝道墩柱、桩基础的水平作用影响。③岸坡防护工程。因B匝道紧邻余家海水库,库水位变化及岸坡土体软化易形成水库坍岸;另外,B匝道基础加固施工需要工作平台,现状平台宽度不足;建议采用格宾挡墙和护坦进行防护(图7),防治库水位变化引发库岸再造变形。④植被恢复工程<sup>[23]</sup>。在清方减载以后,建议对裸露坡面采取相应的植物防护措施,美化环境,改善滑坡体土体性质并减少地表水入渗坡体,增强滑坡稳定性。

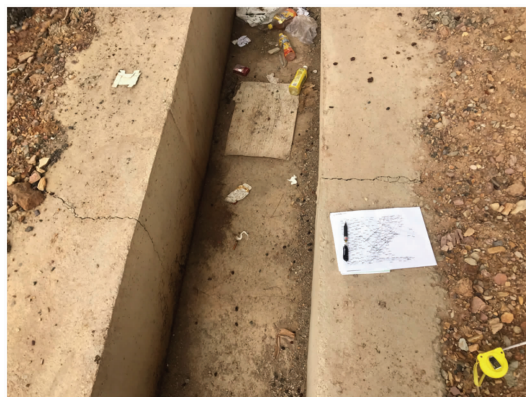
图5 排水沟拉张裂缝

1)排水沟损坏。排水沟主要通过改变降雨入渗来达到减少坡体含水量,但研究发现仅对于短时、低强度降雨时起作用,然而余家海滑坡发现排水沟多处产生断裂,排水沟的剪切裂缝变形值小于 $0.2\sim 0.8\text{ cm}$ 。徐家海排水沟的修建位置于滑坡后缘(当时未形成滑坡体),与滑坡的滑动方向近乎垂直,出现排水沟“横穿”滑坡的现象,由于平推式滑坡具有牵引-拉裂作用,滑坡滑动产生的牵引力导致排水沟错断,从而使排水沟存在多处拉裂缝(裂缝宽度约 $0.2\sim 0.8\text{ cm}$ )(图5)。

裂缝的产生一定程度上削弱了坡面径流能力,改变了径流场,使得降雨沿着裂缝入渗进坡体。同时也使得雨停后的雨水疏干时间增加,相应的坡体入渗量也增加,从而影响边坡稳定性。此外,调查发现由于场地内排水沟因地基土沉降,使得排水沟整体下沉,形成沟内积水,导致排水不畅,一定程度上也削弱了排水能力。因此,排水沟排水能力除了与结构设计(尺寸和长度等)有关,还与布设位置相关,合理的布设位置能够使得排水效果达到理想状态,反之效果差。

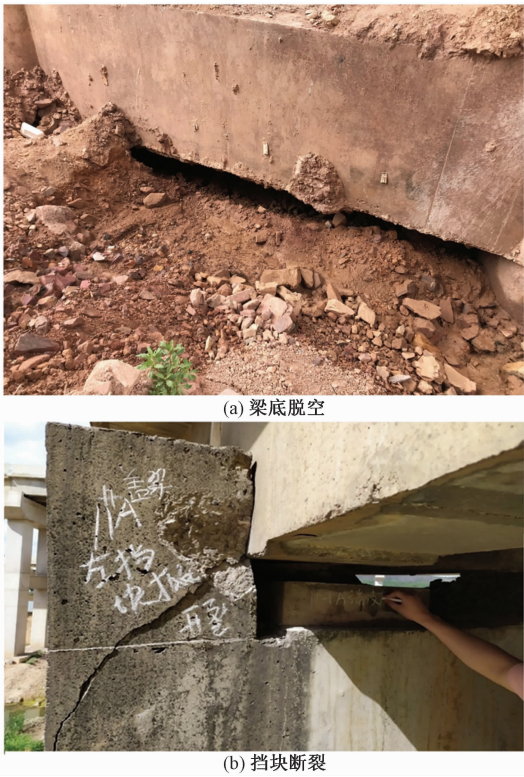
图 6 滑坡导致桥梁梁底脱空和挡块断裂

2)桥墩基础拉裂以及上部结构破坏。桥墩作为多跨桥梁中间的支撑结构,直接承担桥跨结构荷重,而桥基础对整个桥梁的质量和正常使用起到根本作用,它们的服役状态直接影响桥梁运营安全。由于在桥梁建设过程中在该地堆积了大量回填土,但初期墩柱与基础并未发生位移,但在车辆动载作用下(通车运营后),以及水库清淤坡体前缘抗力减弱,临空面增加。随着雨季来临,库水位波动导致稳定性减弱,填土受降雨侵蚀,加上松散填土,导致滑坡发生。因此,在该平推式滑坡的牵引作用(向下的水平作用力),导致余家海立交B匝道桥梁墩柱受到滑坡体挤压而产生裂缝,以及因地表填土加载使地基土发生固结沉降,使桩间系梁底部沉降脱空[图6(a)]。最终导致B匝道桥梁桥墩发生严重偏移,使得桥面伸缩缝型钢断裂,护栏错开、挡块断裂[图6(b)]。其原因是堆积土滑动产生的主动土压力使得桥墩-边坡的应力场发生变化,从而导致桥墩发生位移,威胁行车安全。

因地表填土加载或水库清淤形成滑坡体,致使现状桥梁桩基受损,需恢复受损桥墩的桩基承载力,恢复桥墩刚度,保证墩柱稳定性。需对3#墩~10#墩的桩基进行加固处治,在3#~10#墩横桥

向在原有桩基的两侧各增加一根基桩,新增基桩通过新增的横系梁和承台与原有桩基及承台相连。新增的新旧桩间承台和系梁能有效地分配原桩竖向力,原桩间承台主要为了顶升上部主梁搭设支架而设。

针对专项检测的结构变形,采取相应的加固处治措施。墩柱进行外包20 cm厚自密实混凝土;对变位较大的第一联、第二联采用三维顶升系统进行调整上部结构线性,使该联与相邻两联顺接平顺;对破损开裂的挡块需要拆除更换,上部结构复位需要拆除盖梁顶主梁两侧的挡块,主梁复位后,种植钢筋重新在原位置立模浇筑新的挡块;对盖梁等部位的混凝土破损区域,用聚合物水泥进行修补;受损区域支座剪切变形较为严重,对第一联、第二联的全部支座进行更换;对0#、6#、11#墩顶的3道伸缩缝进行更换,需拆除原伸缩缝预留槽内的混凝土,种植钢筋安装新伸缩缝;裂缝宽度 $\geq 0.15$  mm的裂缝采用压浆法进行修补;宽度 $< 0.15$  mm的裂缝采用封闭法进行修补。
