# 乡村展销大棚滑坡成因及稳定性评价

**摘要:** 莱芜区马家峪村在村庄后方山体建设展销大棚, 由于施工不当在展销大棚地表场外堆载平台形成滑坡。为研究滑坡体的变形特征、成因及稳定性, 在对滑坡现场进行详细勘查后, 对滑坡的诱发因素进行详细评价分析, 采用定量、定性的方法对稳定性进行研究。结果表明, 本次滑坡的总体积约  $5.0 \times 10^4 \text{ m}^3$ , 为小型推移式滑坡。在自然状况下, 滑坡处于基本稳定状态; 在暴雨状况下, 稳定性系数为  $1.001 \sim 1.006$ , 说明潜在滑坡处于欠稳定状态, 可能发生滑动变形。

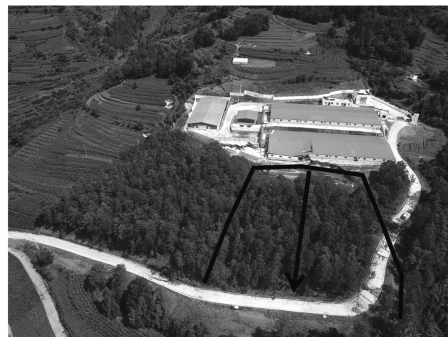
图1 滑坡全貌

整个滑坡地形呈上陡下缓,坡度为 $15^{\circ}\sim 23^{\circ}$ 。坡体植被以松树、灌木、杂草为主,原生植被覆盖率约60%。滑坡体前缘高程为512 m,后缘高程为541 m,最大高差29 m。滑坡体横向宽度约120 m,主滑方向为 $180^{\circ}$ ,顺主滑方向长约95 m,滑体厚度为1.5~6 m,体积约 $5.0\times 10^4\text{ m}^3$ ,为小型推移式滑坡,如图1所示。

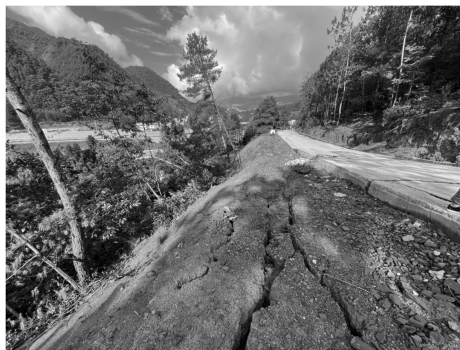
图2 滑坡前缘裂缝

滑坡前缘为道路切坡,切坡坡度为 $83^{\circ}$ ,高

1.5~2 m,表面裸露处风化严重,上部40 cm为耕植土,下部为卵石土、砂质板岩等,可见树根。局部切坡出现坍塌现象,导致部分水沟及道路挤压变形,上方土体表面也出现多条放射性裂隙,走向 $88^{\circ}$ ,宽约0.2 m,深0.7 m,长2~5 m,如图2所示。

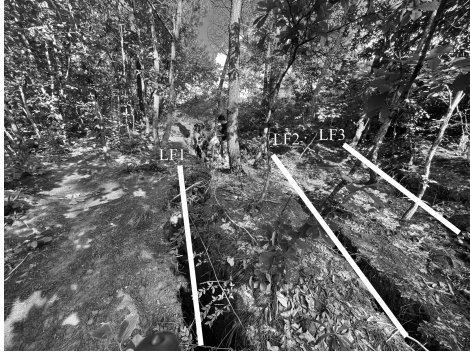
图3 滑坡后缘裂缝

滑坡体位移后出现明显分界面,滑坡壁整体呈圈椅状暴露,高1.2~1.5 m,同时滑坡体与滑坡壁被拉开形成反坡地形的沟槽状低洼封闭地形,导致局部水泥硬化路面及展销大棚下陷垮塌,出现多个台坎及一条沉陷带。在展销大棚外出现3条张拉裂缝,呈圆弧形,与滑坡壁大致平行,其中主裂缝LF1长约110 m,宽0.5~1 m,深约0.7 m,贯通整个后缘滑坡周界的裂缝;LF2长约50 m,宽约0.5 m,深1~2 m;LF3长约35 m,宽约0.3~0.5 m,深1~2 m,如图3所示。
