软流塑地层盾构切削大直径钢筋 混凝土悬臂排桩工程实践

摘要: 为研究刀具及施工参数对盾构切削大直径钢筋混凝土悬臂排桩的影响, 以绍兴某区间工程为依托, 开展地表及结构变形、钢筋破坏形态、刀具磨损研究。结果表明: 采用“慢推速, 中转速, 小扭矩, 严控浆, 早补强, 勤量测”的策略, 圆满完成切桩任务; 钢筋破坏分为剪拉、弯拉、纯剪 3 种破坏形态, 推进速度对破坏形态影响较大; 刀具磨损为 2.1~2.4 mm, 随轨迹半径增加而增大, 左线明显高于右线; 软流塑地层盾构切削钢筋混凝土悬臂排桩掘进参数为推进速度 2~5 mm/min, 刀盘转速 0.85 r/min, 推力 8 500~9 500 kN, 刀盘扭矩 1 000~1 500 kN·m。研究成果可为相似工程提供借鉴。

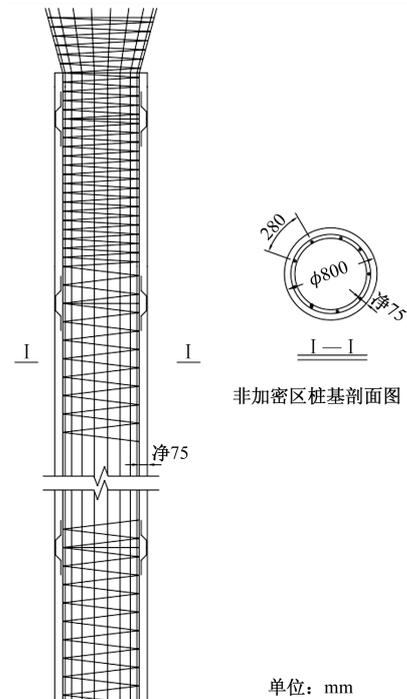
图1 桩基配筋剖面图

围护桩配筋加密区长13 m,配筋为18Φ25,非加密区长9 m,配筋为9Φ25,如图1所示。地下通道围护结构两侧桩体悬臂侵入隧道3.8~4 m,如图2所示。

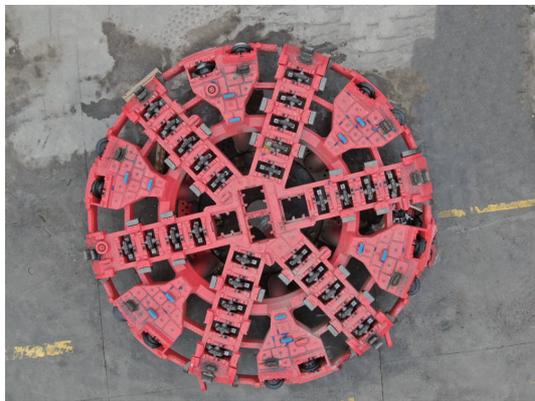
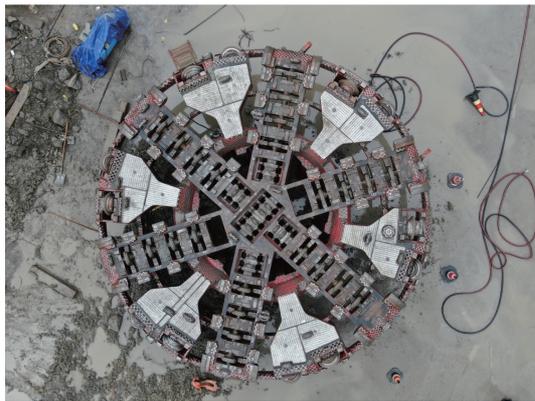
图3 刀盘刀具布置

经前期调研,结合实际工况,盾构机采用土压平衡盾构机^[14],刀盘选用6辐条+小面板,盾构机详细参数见文献^[15],选定撕裂刀作为主要切桩刀具,镶齿滚刀作为边缘保径刀具,见表2,刀盘布置如图3所示。

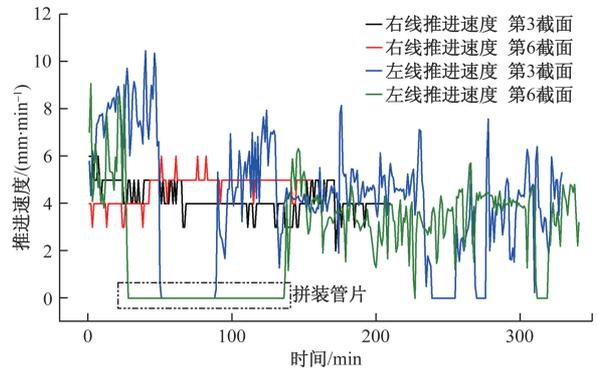
图4 切桩推进速度

如图4~图6所示,通过配置减速泵控制推进速度小于5 mm/min,远小于正常段掘进速度。以图4为例,右线第3断面、第6断面桩基位于1环管片(桩基直径0.8 m,管片宽度1.2 m),切桩过程连续进行,左线第3断面、第6断面桩基跨两环管片,

如图 4 所示, 右线推速控制基本稳定, 平均值为 4.5 mm/min; 左线管片拼装前, 推进速度随时间呈

增大趋势, 第 3 断面管片拼装结束后, 推速变化趋于稳定, 整体围绕 4.6 mm/min 波动。

由图4~图6可知,右线推速介于2~6 mm/

min,最大推力9 569 kN,刀盘平均转速0.86 r/min,刀盘扭矩介于1 028~1 719 kN·m;左线推进速度试验阶段为5~10 mm/min,正常掘进速度3~5 mm/min,推力10 000~12 000 kN,刀盘转速

结合图 4~图 6 数据分析认为:试验段推进速度 5~10 mm/min 是左、右线钢筋的破坏形态及断筋长度出现较大差异的主要原因。

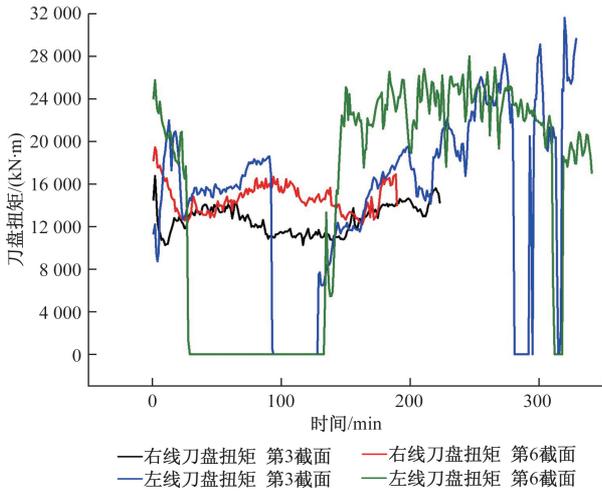
图 6 切桩扭矩

0.8~0.95 r/min, 扭矩 1 450~3 644 kN·m。左右线上土压维持在 200 kPa 左右, 出土量控制在 50 m³。

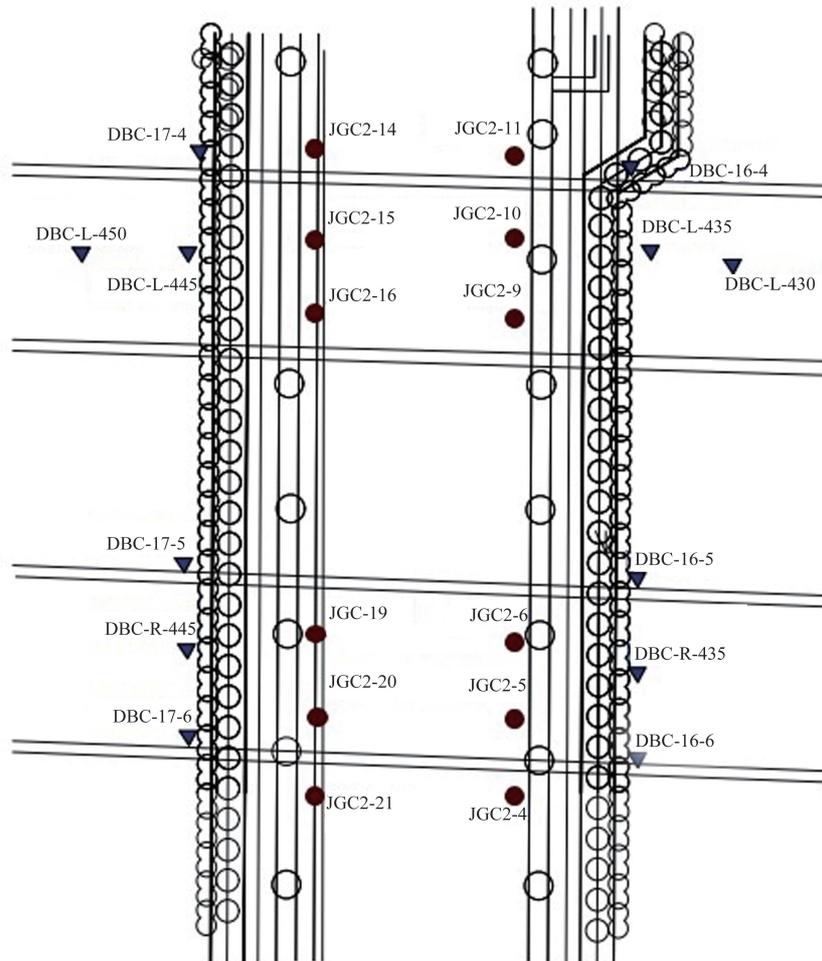
图 7 监测点位置示意图

JGC 为结构点位; DBC 为地表点位

地下通道结构及地表监测点布置如图 7 所示。

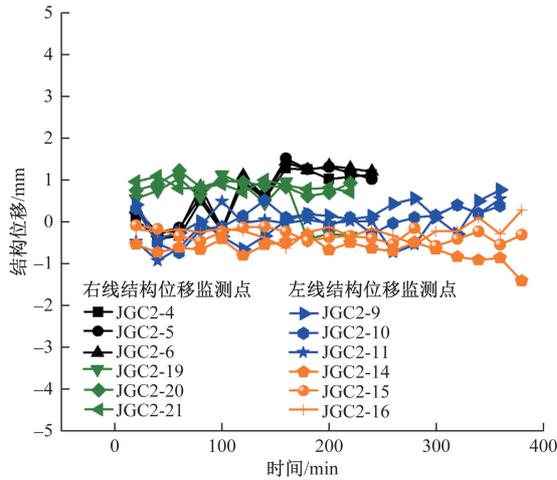
图8 结构变形规律

如图 8 所示, 地下通道结构位移围绕 ±1.5 mm 波动, 切桩过程中, 右线第 3 断面结构最大上浮量 1.5 mm, 随后出现下沉趋势, 第 6 断面结构上浮 1 mm, 位移平稳; 左线结构位移整体平稳, 切桩后期第 3 断面呈上浮趋势, 第 6 断面呈下沉趋势, 平均沉降 0.93 mm, 最大沉降 1.5 mm。

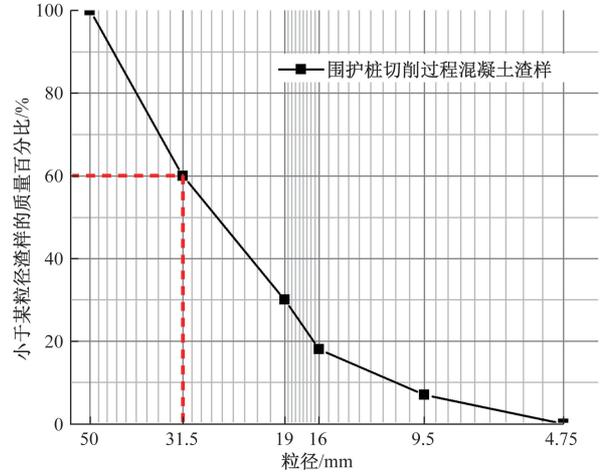
图10 粒径级配累积曲线

混凝土渣样经清洗和分类后,得到混凝土粒径级配累计曲线,如图10所示。渣样粒径均小于50 mm,粒径小于31.5 mm占比达到60%,而粒径小于9.5 mm仅占7%。实现了刀具对混凝土桩的有效切割,且破碎体能有效通过螺旋输送机排出。

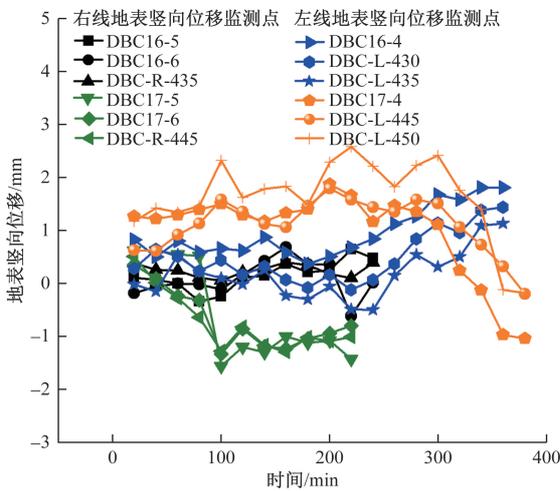
图9 地表变形规律

如图 9 所示, 左、右线地表沉降地表隆起小于 3 mm, 沉降小于 2 mm。切桩过程中, 右线第 3 断面、第 6 断面地表沉降在 1.5 mm 波动; 左线地表第 3 断、第 6 断面地表沉降在 -1.5~2 mm。地表与结构变化规律相似。

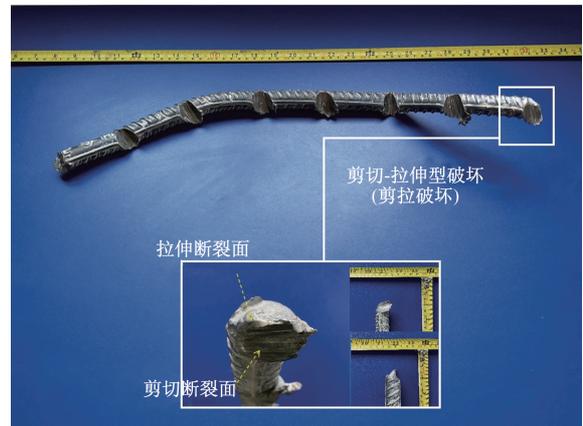
图11 剪拉破坏钢筋

(1)剪拉破坏是最主要的破坏形式,占比约47%。剪拉破坏是由于钢筋受到剪切应力和拉应力共同作用,钢筋在撕裂刀剪切力作用下,会沿着切削方向发生位移,可通过剪切断面中钢筋纤维方向判断筋体位移方向。剪切口的出现使钢筋承载力下降,出现应力集中区,同时伴随着撕裂缝隙的出现,最终发生钢筋断裂。形态特点为:断面既有光滑的、单向错动的剪切断裂面,又有粗糙的、有颗粒感的拉伸断裂面,如图11所示。该类破坏形态对桩体及上部结构影响较小,属可接受的破坏形态。

如图11~图13所示,钢筋切口及断口形态可划分为3类:剪切-拉伸破坏(剪拉破坏)、弯曲-拉伸破坏(弯拉破坏)、纯剪切破坏(纯剪破坏)。各类破坏形态统计结果如下。

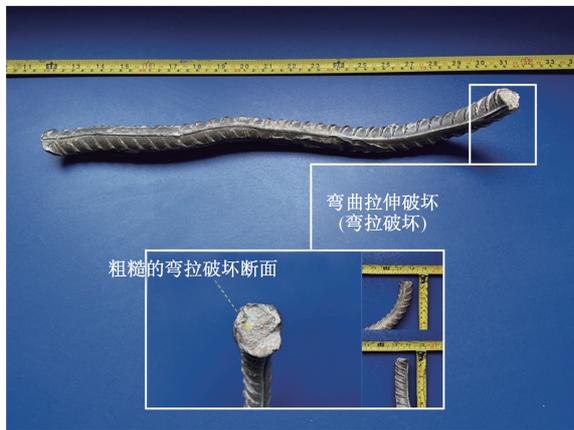
图 12 弯拉破坏钢筋

(2)弯拉破坏占比28%。该类破坏的钢筋断面有明显的弯曲变形,断面较粗糙,钢筋纤维拉裂特征明显,并且钢筋纤维没有明显走向。出现弯拉破

坏的钢筋主要是受到刀盘刀具的扭拉作用产生的变形拉断,该类型的破坏需要较大的拉应力,因此,桩体主筋受力大,对桩体及上部结构影响较大,属非理想作业状态,如图 12 所示。

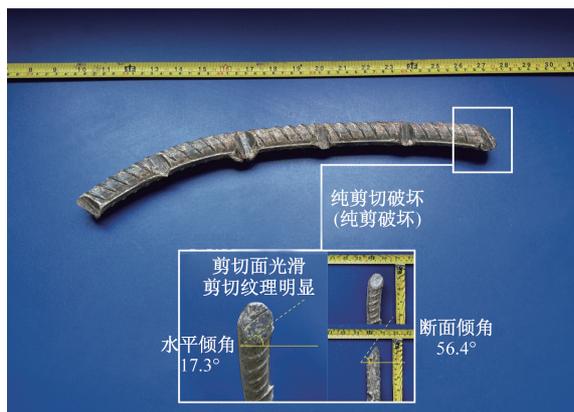
图 13 纯剪破坏钢筋

(3)纯剪破坏占比 25%。这类钢筋断面光滑平整,且只存在单一断面,撕裂刀切削痕迹明显,钢筋纤维及其剪切方向清晰可见,钢筋主要由撕裂刀切削产生断裂,此类破坏对桩体及上部结构影响最小,是施工中最为理想的作业状态,如图 13 所示。

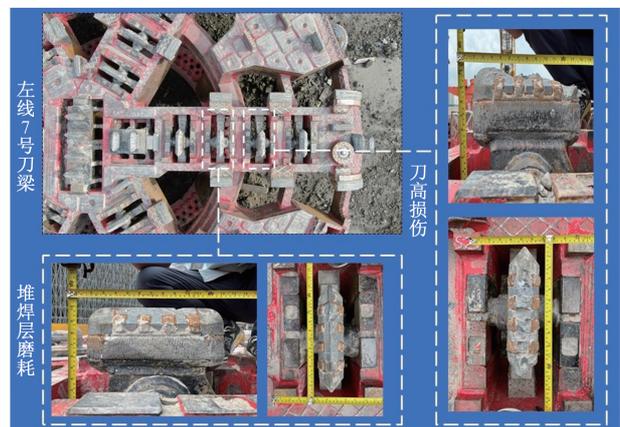
图 14 刀具损伤类型

如图 14 所示,盾构刀具的损伤可为两类:一类是刀具表面堆焊层的磨损变薄,为正常的磨耗;另一类是刀具合金块的崩裂,对刀具产生较大的损害,属于非正常的损耗,此类破坏对切桩效果影响较大。

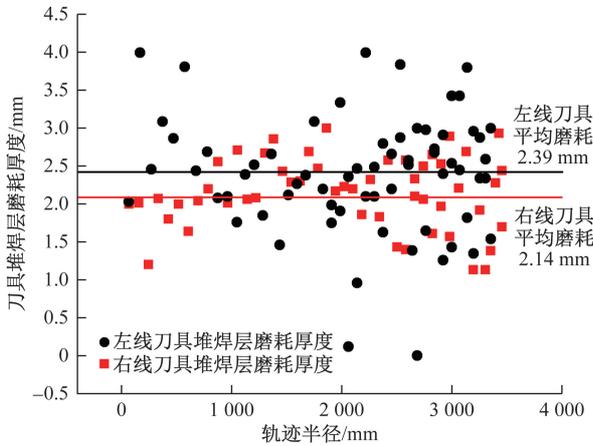
图 15 刀具堆焊磨耗

(1)刀具磨耗。以刀具剩余堆焊层厚度作为评估刀具磨耗情况。刀具进场时,右线刀具堆焊层厚度为 3 mm,左线刀具堆焊层厚度为 4 mm。如图 15 所示,右线刀具堆焊层平均磨耗为 2.15 mm,左线刀具堆焊层平均磨耗为 2.40 mm,略大于右线。右线各刀具的磨耗相对集中,属于整体磨耗,左线各刀具磨耗相对分散,个别刀具出现未磨损和全部磨损的情况,不利于盾构切桩。

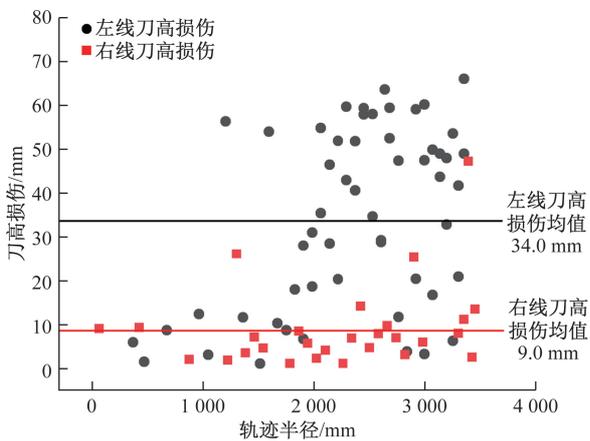
图 16 刀具损伤

(2)刀具损伤。以刀具在高度方向的减少定义刀具的损伤。如图 16 所示,刀具损伤均随轨迹半径增大而增加,且这种变化规律左线明显优于右线。半径小于 1 500 mm 时,左右线损伤差异较小,均为 5 mm 左右。轨迹半径超过 1 500 mm 后,左线刀具刀尖合金缺口深度远大于右线,最大为 60.16 mm,

平均缺口深度达到 34.0 mm,而右线刀高损伤均值仅为 9.0 mm,这种差异也间接地显现左线切桩过程刀具承担了更多的冲击荷载。
