# 复杂环境下地铁纪念堂站暗挖施工风险控制技术

——以广州地铁十三号线二期工程纪念堂站为例

陈巨武, 徐顺明

(广州地铁集团有限公司, 广州 510330)

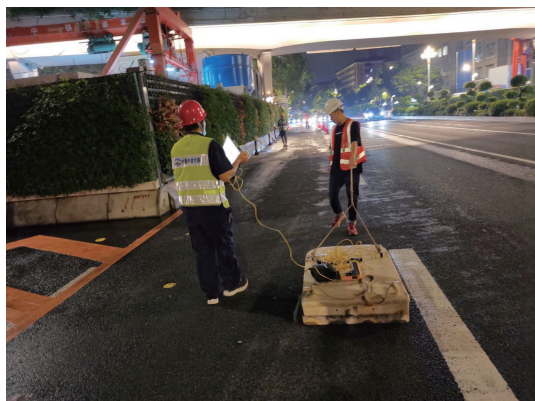
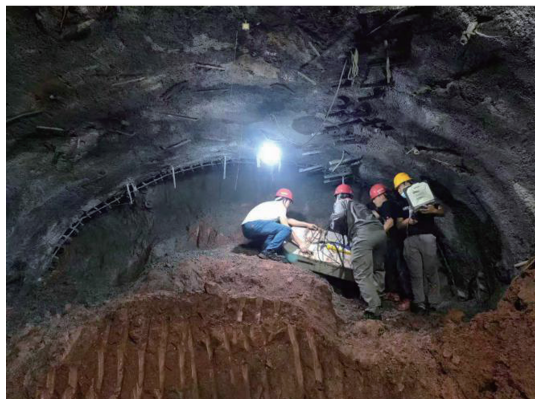
图2 地面、隧道地质雷达探测

(1)明地质。车站施工前结合现有地质初勘、详勘成果,采用水平超前钻孔、地质雷达等探测方式对现场工程地质条件进行判定。现场探测可有效对前方组段探测范围地质水文情况做出综合预报,从而降低工程开挖风险。如图2所示。

(a) 地面雷达探测

(b) 隧道雷达探测

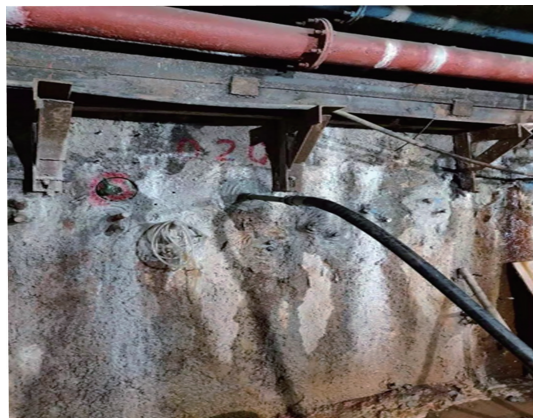
图3 管棚注浆及排气管示意图

**封堵注浆:**结合地层失水易收缩,从而引起地面沉降,管棚施工采用“跳钻跳注、一钻一注”的成孔、注浆方式,从而减少地层失水,控制地面沉降,管棚注浆施工时增设排气孔,注浆期间对根据钻孔直径及孔深对理论注浆量进行计算,满足要求后停止注浆,对注浆量不满足要求的管棚段进行补注浆。如图3所示。

(a) 注浆

(b) 排气管示意图

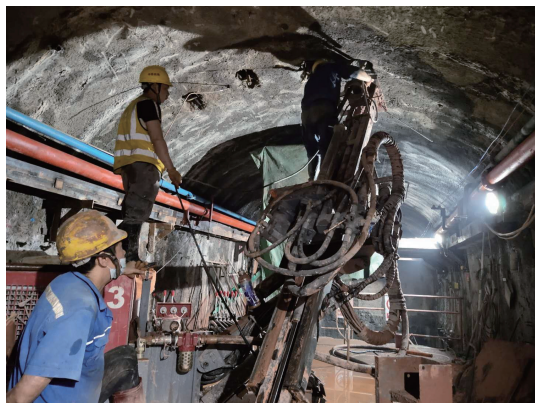
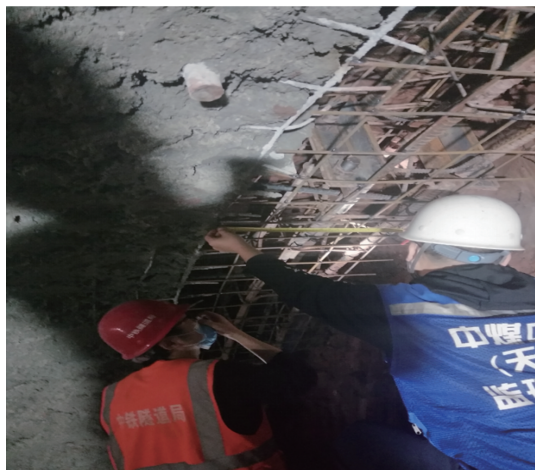
图4 暗挖隧道注浆、修边及拱架验收

**深层注浆:**针对沉降较大部位,联系专业地质雷达探测单位对地面及初支背后进行扫描探测,根据探测结果在初支结构上取孔径向打设深层注浆管,进行深层注浆。如图4所示。

(a) 初支注浆

(b) 人工修边

(c) 拱架验收

(4)短开挖。纪念堂站暗挖施工均采用“上下台阶预留核心土法”进行开挖,上台阶每循环开挖0.5 m,台阶长度为3~5 m,采用人工配合机械开挖。掌子面开挖前必须签发动土作业令,经监理同意后才能开挖作业,施工、监理对开挖全程旁站,严格控制开挖进尺,人工修边、防止超挖,减少对土层的扰动,保证掌子面土体稳定。

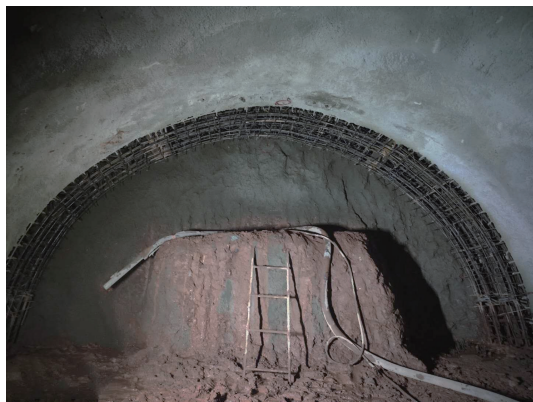
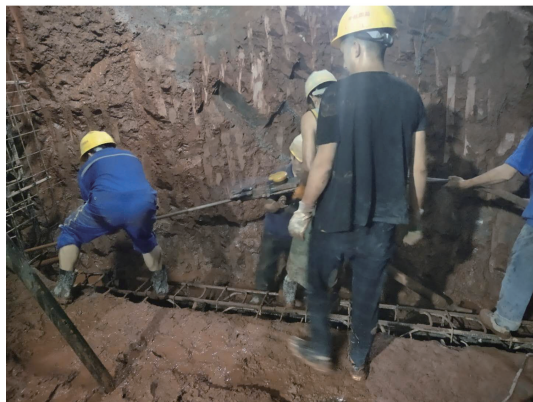
图5 暗挖掌子面初喷与锁脚防护

(5)强支护、快封闭。①由于暗挖隧道拱脚位于软弱地层中,将原设计 $\phi 42$  mm锁脚锚管变更为 $\phi 60$  mm锁脚锚管,进一步加强暗挖隧道支护强度,控制围岩变形,减小地面沉降。②设置工序耗时预警机制:现场严格把控工序衔接问题,设置工序耗时预警机制,从人员、材料、机械、施工方法、环境等诸多影响因素多方面着手控制,确保各道工序之间衔接顺畅,确保掌子面及时封闭。③每循环开挖完成后立即进行初喷,对周边围岩快速形成初期支护,进一步降低周边围岩变形情况,从而控制地面沉降。如图5所示。

(a) 掌子面初喷

(b) 加强锁脚

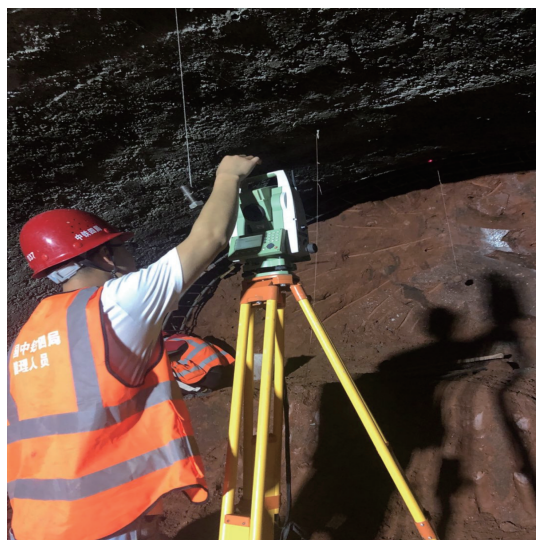
图 6 纪念堂站洞内及地表监测

(6)勤量测。现场坚持监控量测数据反馈指导施工原则,通过埋设洞内、地表沉降、收敛、位移、水位监测,周边建(构)筑物变形监测及土体分层竖向

位移监测点,在开挖完成后及时通知监测人员对洞内、洞外进行监测,根据监测数据分析施工过程中可能存在的问题并及时调整。如图 6 所示。

(a) 洞内监测

(b) 地表监测

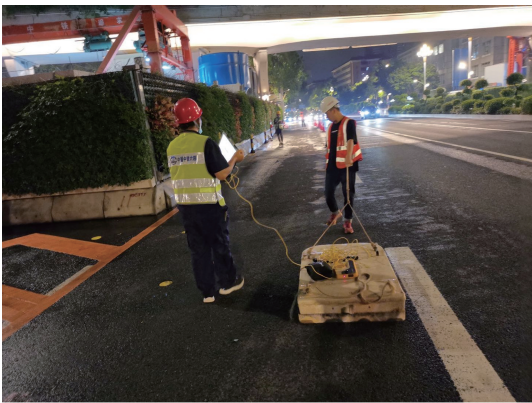
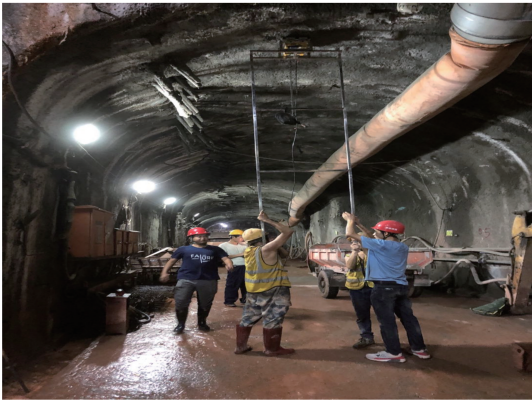
图 8 地表及洞内地质雷达扫描

内初支渗漏点进行深层打孔注浆地面雷达扫描及无空洞现象如图 8 所示。

(a) 地表雷达扫描

(b) 洞内注浆

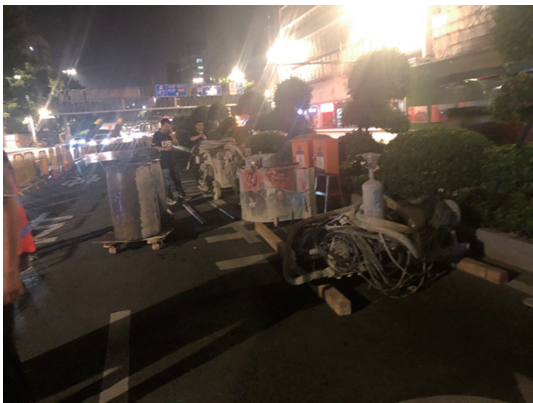
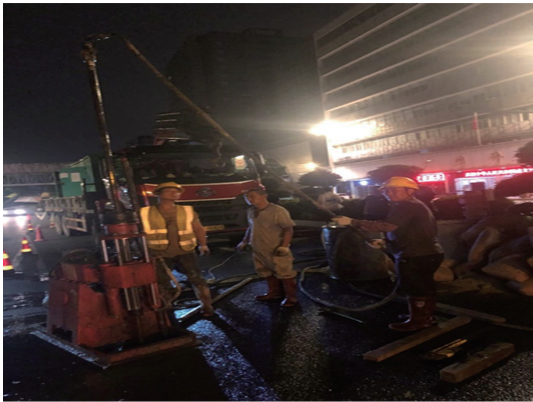
图 9 地面注浆预加固

根据补勘揭露地层显示,纪念堂站上方杂填土层厚为 4~6 m,淤泥质土层厚为 2.4~3.5 m,自稳性差,局部夹杂砂层,受到下方施工扰动后极易造成地表较大沉降,管棚施工期间曾出现不明涌水。通过在地面对不良地层进行注浆加固,加固深度为 6~8 m,注浆压力为 1.0~1.5 MPa,抑制住了沉降发展,确保后期施工地面的安全,如图 9 所示。

(a) 地表注浆

(b) 暗挖上方注浆
