# 滋阳山地区地裂缝分布规律及成因

**摘要:** 为了解济宁市滋阳山地区地裂缝的成因机制,通过资料收集、地质测量、钻探、物探、遥感解译、山地工程、室内试验、水位动态监测、工程测量、综合分析等研究该地区的地裂缝现状及分布规律。结果表明:该地区主要出现6处地裂缝出露区;裂缝有直线型、交叉型和不规则塌坑型3种类型;地裂缝全部发育于林木种植地区,且该地区由农耕区变更为大面积种植林木之前,未见有村民反映的地裂缝相关报导,可推断地裂缝的出现和林木的种植关联性很强;经调查林木移植与地裂缝的产生有相关性;地裂缝在地表显现的方向与林木种植的行向方向一致;据推测地裂缝的垂向切割深度可能至膨胀土层底部。可见研究区控制地裂缝活动的首要条件是膨胀土的分布,其次是林木移植程度、林木种植以及水动力活动迁移条件。

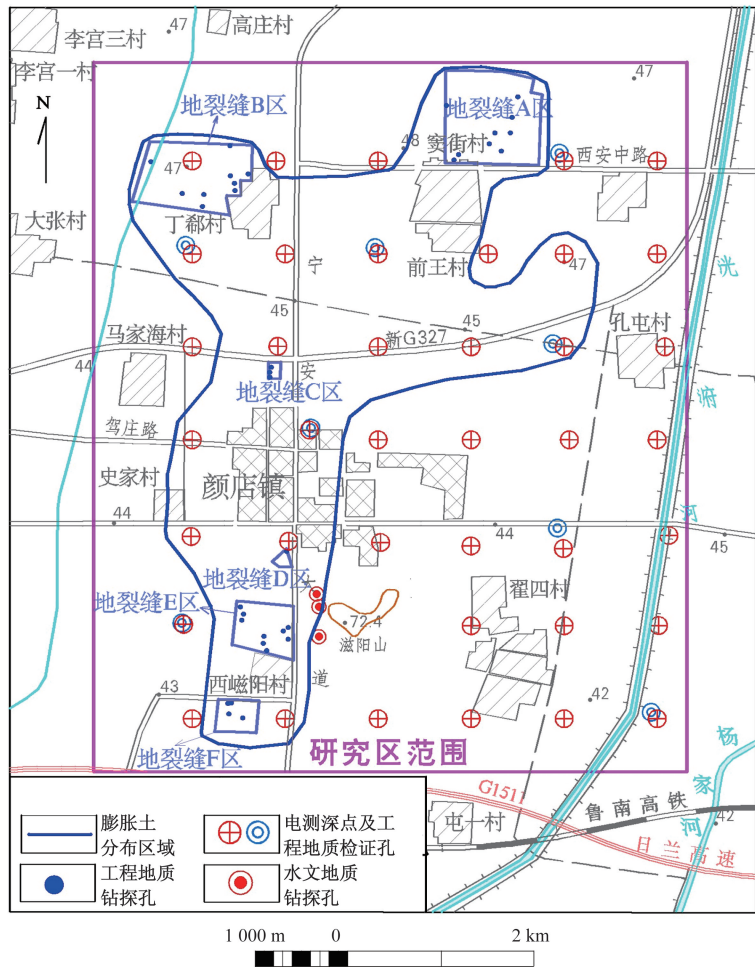
图1 研究区膨胀土平面分布范围

在地裂缝勘查过程中通过工程地质钻探手段首次发现该地区浅部6 m深度范围内存在膨胀土层,结合物探电测深解译确定了研究区膨胀土层的平面分布范围(图1)和顶底板三维埋深(图2)。

(2)地裂缝发生区域经过本次工程地质勘探、室内土工试验及物探电测深解译,全部都有②层黏土分布,该层土具有膨胀性,厚度 0.7~5.3 m,埋深 0.0~5.3 m,非膨胀土分布区域没有地裂缝出现。

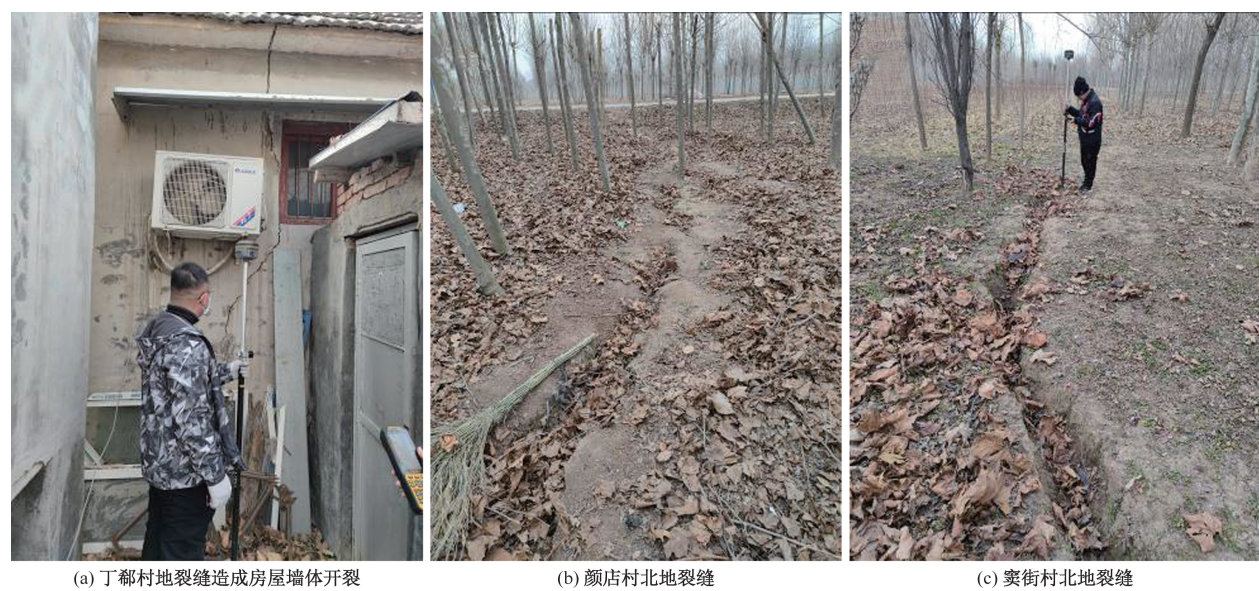
图 3 房屋开裂及地裂缝

西、窦街村北、颜店村北、颜家村西南、西盩阳北-洪庙村东北、西盩阳村西南一带。颜店村北、颜家村西南、西盩阳北-洪庙村东北、西盩阳村西南的地裂缝主要发生在盩阳山以西(宁安大道以西)区域,未造成房屋开裂,丁郝村西、窦街村北的地裂缝造成部分房屋墙体开裂(图3),地裂缝具体情况见表2,分布情况见表3。

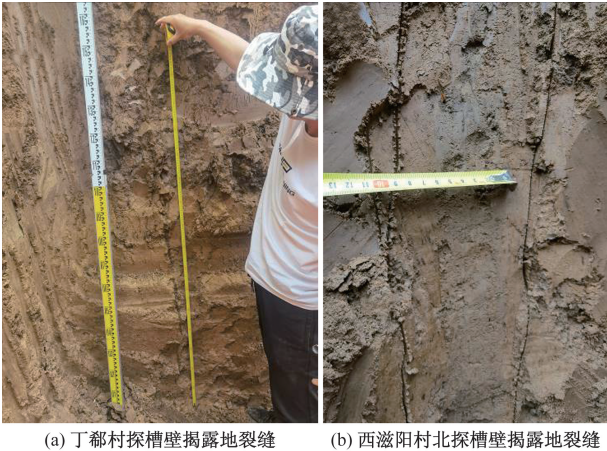
图 4 探槽揭露深度内裂缝

在A、B、C、E、F区共施工了8处探槽用于揭露地下地裂缝的形态特征(图4)。根据探槽施工地裂缝自地表向下延伸至3 m深探槽底部仍未消失,尖灭深度不详,根据文献[14,22]膨胀土引起的裂缝向下逐渐尖灭,切割深度受上层滞水及其他因素的影响各地有所差异,四川、湖北、安徽等地的切割深度一般在3 m以内,云南、广西等地达到3~5 m。这与工作区5 m大气影响深度内第②层黏土(膨胀土)的赋存厚度及埋深有关,该层厚度0.7~5.3 m,埋深0~5.3 m,说明工作区内地裂缝的切割深度可能至第②层黏土层底部。

(3)地表裂缝宽度 10~50 cm,地表裂缝可见深度约 0.5 m,经施工探槽揭露地表以下裂缝宽度 2~6 cm,裂缝自地表向下延伸至 3 m 深探槽底部仍未消失,尖灭深度不详,地裂缝的切割深度可能至第②层黏土层(膨胀土)底部。

(4)地表地裂缝两侧未见明显差异沉降,为张性地裂缝,经施工探槽揭露裂缝缝壁粗糙,自上而下略有弯曲,极少直立产出,局部裂缝出现分叉,缝内大多被粉土或黏性土充填,极少段为空缝。

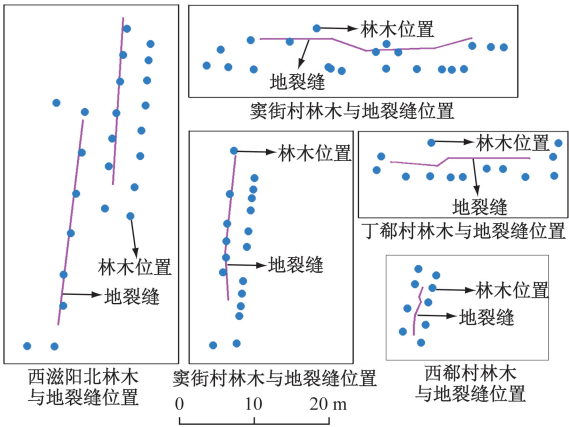
图 5 地裂缝与树木位置关系

(3)裂缝多发育于树行间的空地或树下,绝大多数地裂缝出现的方向与树木种植的行向方向一致,有的地裂缝在树下根部或附近,有的在树行中间位置(图 5、图 6),裂缝旁边的林木多数曾经进行过移植后重新栽种。

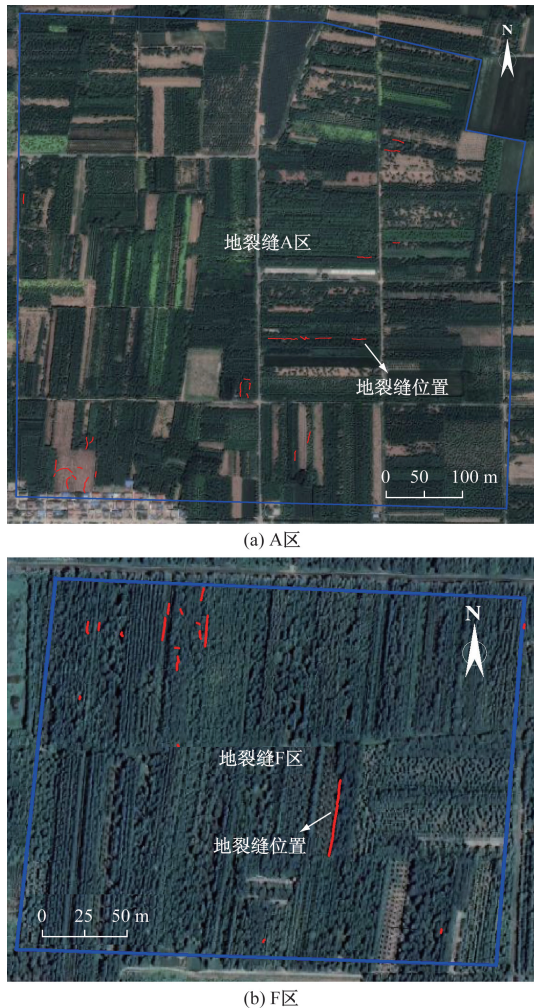
图6 地裂缝A区及F区分布

(1)直线型地裂缝。地裂缝平直伸展,走向稳定,整条地裂缝无转折或弯曲。裂缝长度大多小于 40 m,以 10~30 m 居多,最长约 120 m,深度大于 3 m。A 区、B 区、C 区地裂缝延展方向多以东西方向为主,E 区、F 区多以南北方向为主,其他区域地裂缝延展方向不固定,裂缝全部发育于成行成排的林木种植地区,往往平行于树行方向纵长发展。

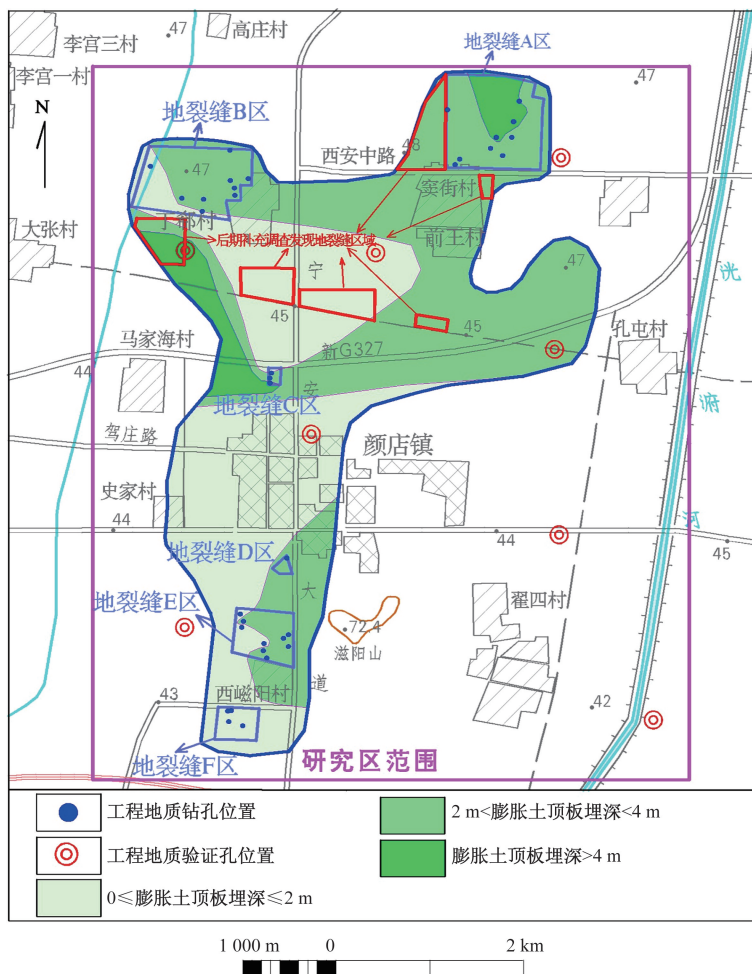
图7 膨胀土顶板埋深

(5)根据研究区内工程地质钻探揭露以及物探电测深解译的结果绘制出的膨胀土顶板埋深分区图(图7),叠合现有地裂缝分布,可以发现如下规律:约30%的地裂缝发生于膨胀土顶板埋深小于等于2 m的区域;约60%的地裂缝出现于膨胀土顶板埋深大于2 m、小于等于4 m的区域;约10%的地裂缝出现于膨胀土顶板埋深大于4 m的区域;按照如上规律可知地裂缝绝大多数发生于膨胀土顶板埋深小于4 m的区域,尤其以膨胀土顶板埋深大于2 m,小于等于4 m的区域居多。

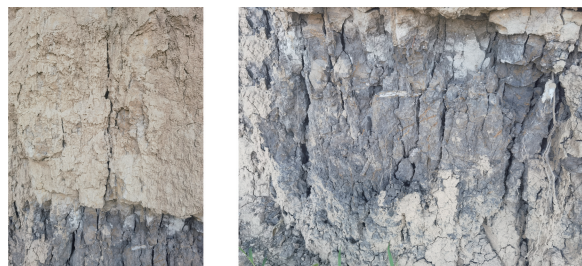
图8 膨胀土的裂解及裂隙形态

膨胀土具有特殊发育和特殊形态的裂隙性质,以及失水极易开裂的特殊裂隙性质,属于第四纪时期的超固结裂隙土。从裂隙组合形貌上看,平面上为不规则多边形网状裂隙,空间上被切割成棱柱体或棱块体等形状。这些裂隙的性质与方解石的解理性质一样,可将土体不断按裂隙面解理,直至解理到小于1 cm<sup>3</sup>的土块时,仍然保留原有的结构特征。这种性质在表层土体和深层原状土体中均呈现规则解体的现象,这说明裂隙具有原生结构性,这些裂隙进一步发展并出露于地表,就成为膨胀土地裂缝[图8(a)]。

膨胀土的裂隙从形态上分为垂直裂隙、水平裂隙和斜交裂隙3种,其中以垂直裂隙为主。尤其在地面以下2 m范围之内最为常见,往下斜交剪切裂隙发育,并将土体切割成菱形小块,裂隙间距小而密集[图8(b)]。裂隙多由次生灰绿、灰白黏土充填,具油脂或蜡状光泽,可见镜面擦痕,有的裂隙面有铁锰质氧化物薄膜。密布的裂隙使土体具有不连续特性,促使出现若干软弱结构面,使得土体强度大大降低。与此相适应的是膨胀土具有失水时收缩、吸水时膨胀之特征,收缩时体积缩小,土质坚硬易脆裂,垂直和水平裂隙发育;膨胀时体积增大,土质柔软,裂隙变窄或闭合。

(a) 裂缝沿膨胀土顶板向上延伸

(b) 地裂缝裂隙形态

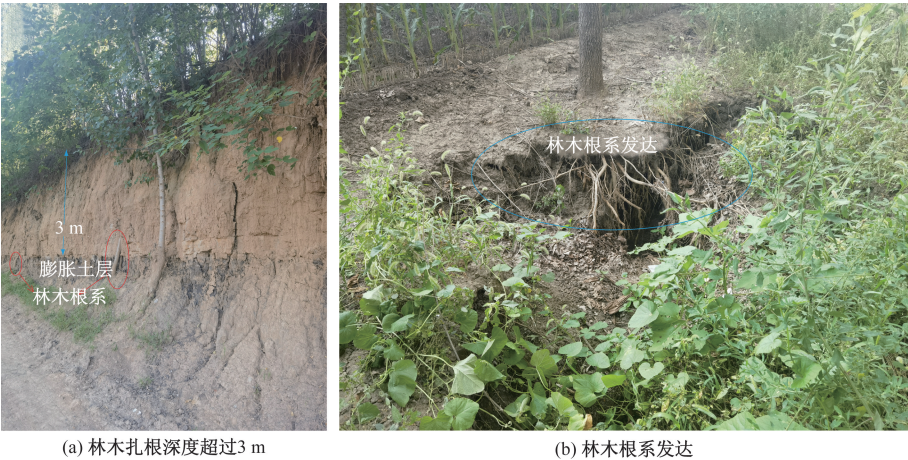
图 9 林木根系深入膨胀土层中以及林木根系发达

栎、大叶女贞,全部属于绿化苗木用于行道树栽植,属于落叶乔木类,属深根性树种。其根系分为水平根和垂直根,水平根一般要超出树冠范围,甚至达到树冠水平投影的2~3倍;垂直根入土深度一般小于树高,行道树的定干高度,在同一条道路上要保持一致,一般以3~4m为宜,因此成年行道树种根系深度在3m以上[图9(a)],地下根茎较为发达[图9(b)及图10(a)],干旱季节或夏季由于植物蒸腾作用,水分便从叶子的气孔和表皮细胞蒸腾到大气中,迫使根系被动从土壤中吸收水分,此外植物根系还利用根压进行主动吸水<sup>[25]</sup>,进而造成根系四周的膨胀土土体失水收缩[图10(b)]。在树木成行成排地区,地裂缝往往平行树行方向纵长发展,有的可达数十米至百余米长,这与该地区地裂缝在地表平面上的分布形式高度吻合,说明林木根系深入膨胀土层内吸收水分造成了膨胀土层失水,造成膨胀土层中含水量分布不均,促使了膨胀土层中裂隙张开。此外种植林木种植深度在50cm~1m不等,影响土壤深度较种植农作物耕作的土壤深度

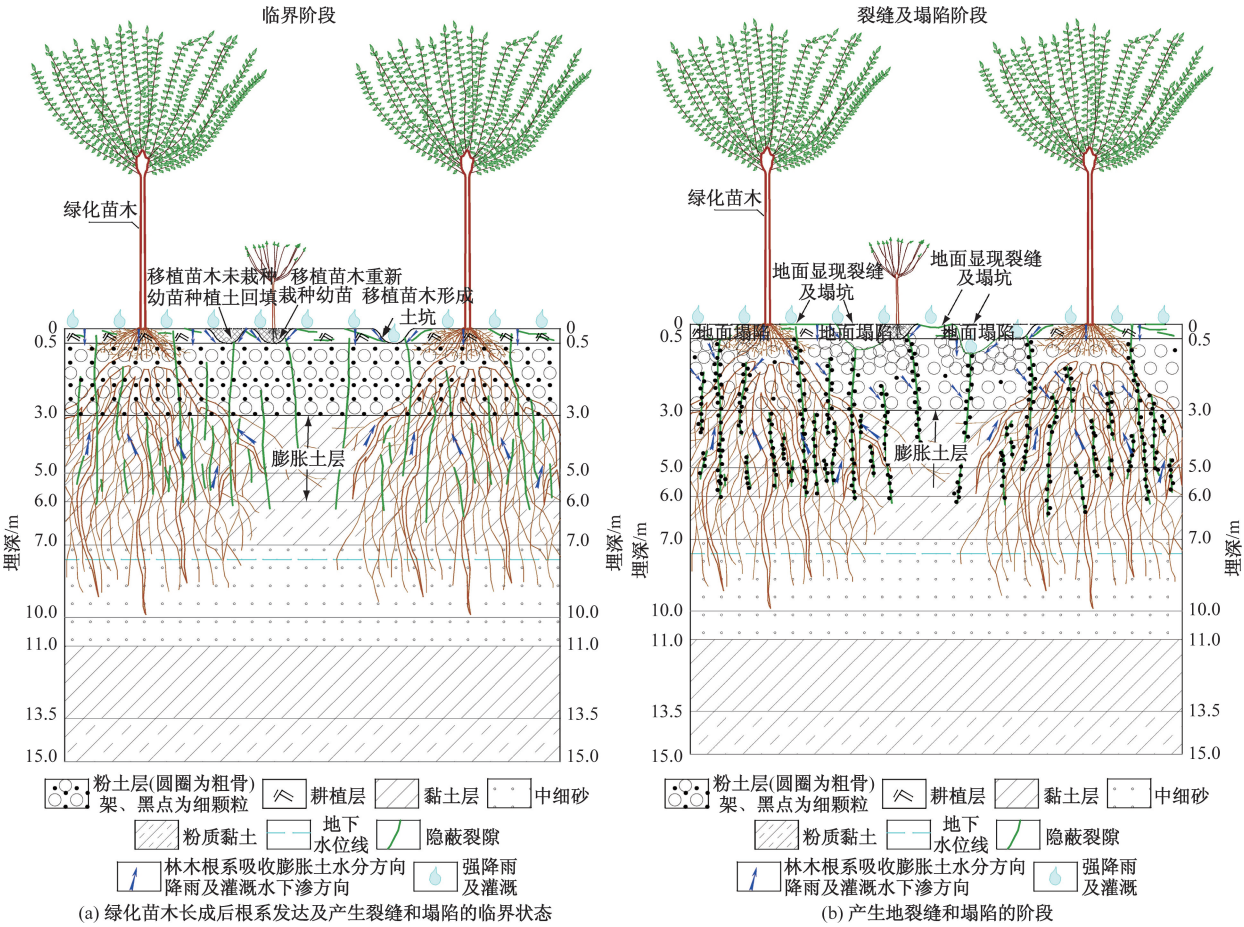
图 10 绿化苗木根系发达及产生裂缝和塌陷的临界状态、产生地裂缝和塌陷的阶段

30 cm要深得多,农作物的扎根深度也较浅,相同条件下林木根系更接近或更容易深入膨胀土层吸收水分造成膨胀土层失水,这就是该地区农作物种植区未见地裂缝出现的原因。

根据地裂缝的形态和在林地中的走向,可以推断地裂缝的出现和林地的人为生产活动关联性很强。林木在出售时,在树行中挑选移走林木,移植时人为频繁的带土坨移动林木产生的树坑,即使覆土后土壤密实度也急剧下降,会大大影响树行方向浅表土壤的结构;灌溉及降雨后土壤的密实度发生变化,使得水分得以快速经过粉土层下渗到膨胀土中造成吸水膨胀,在干旱时又失水收缩产生裂缝,是促成土壤回填后出现地裂缝的方向大部分都沿着树行方向的原因。塌坑裂缝的大小和形状与移树时挖树坑的大小和形状高度吻合,也进一步说明裂缝的出现与林地苗木培育与出售后挖出的树坑

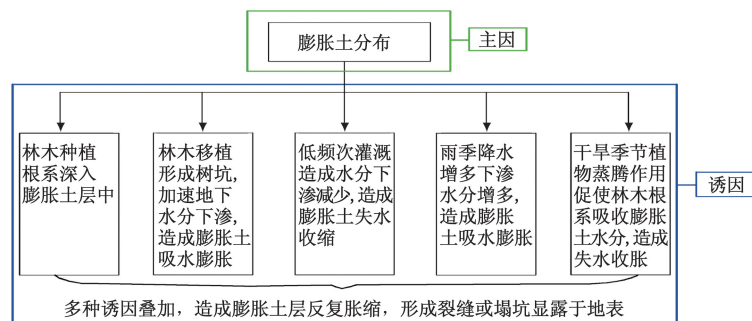
图 11 研究区地裂缝成因机理

综上所述,该地区地裂缝的出现主要是膨胀土的分布,膨胀土具有湿胀干缩的特点,是造成工作区内地裂缝显现的主因。加之由于耕地土地性质改变为林地后,由于树木生长时树根较农作物的根系深度来说扎得较深,较粗壮树木根系可达3~5 m,甚至更深,根系扎根影响到较深层的膨胀土层;林木移植时人为频繁的带土坨移动树木产生的树坑,会大大影响土壤的结构;灌溉后土壤的密实度发生变化,快速下渗的水分也会造成膨胀土的局部含水量不均。另外树坑下存在的根系一是促进了地表水快速下渗至膨胀土层造成膨胀土吸水膨胀,二是植物根系吸收周边土壤水分较多,造成根系周边膨胀土层含水量不均,致使膨胀土失水收缩产生裂缝,不断地反复吸水膨胀,失水收缩,促使了膨胀土层中裂隙张开。以上几种因素的综合作用,是导致该地区部分区域出现地裂缝的原因。因此,膨胀土的分布是地裂缝产生的主因,林木种植及移植和地表水则为诱发因素,并共同促进了地裂缝的发展,区内产生地裂缝机理如图11所示。以上研究是根据现有的地质及可能的诱因条件下综合分析得出,部分条件尚未取得直接的证据,下一步应在室内建立模型试验,取得各种诱因条件对膨胀土产

(4)该地区膨胀土的分布是造成地裂缝的主因,干湿交替的气候、低频次灌溉、降雨、林木种植及移植是诱发因素,林木移植及低频次灌溉导致地表水下渗到膨胀土层水量不均,林木根系根吸收膨胀土层周围的水分亦使得膨胀土层含水量不均,膨胀土层含水量的不均引起膨胀土层反复吸水膨胀失水收缩的原因,该地区地裂缝成因机理研究为今后减轻或避免继续产生地裂缝提供了科学依据。
