# 三维探地雷达技术在沉陷成因探测及处治效果评价中的应用

**摘要:** 介绍采用三维探地雷达探测沉陷脱空的技术特征、设备和工作原理, 详细描述某路段沥青道路存在沉陷脱空的基本情况以及利用三维探地雷达进行无损检测的过程。通过处治前的检测结果, 确定脱空程度、位置, 并计算沉陷的位置、面积和高程差。通过对比两个具有不同沉陷脱空形成原因的路段, 分析沉陷、脱空的形成原因, 提出针对性的处治措施。根据处治后的检测结果, 对注浆、加铺等病害处治措施的处治效果进行评价。研究表明, 三维探地雷达系统能够准确地探测沥青路面内部的沉陷脱空病害程度、位置和形成原因。基于探测结果, 提出具有针对性的处治措施, 并评价处治效果的可行性和有效性。

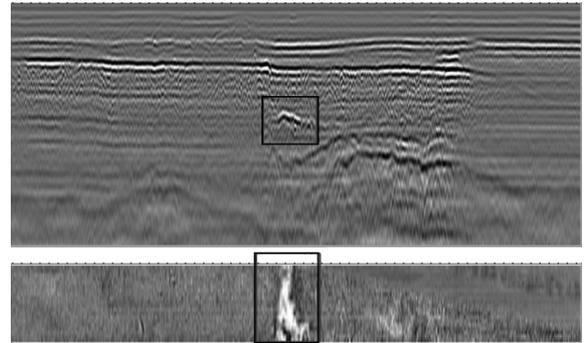
图2 脱空区域雷达图

脱空及注浆区域雷达图像均表现为强烈的反射信号。然而,刚施工完的浆液相对介电常数较大( $>30$ ),电磁波较难穿透,浆液信号下方存在较多的多次反射波;脱空区域由于介电常数较小,电磁波易穿透,信号下方无多次反射波,如图2、图3所示。
